ASOCIACION LATINOAMERICANA DE ZINC

# Aplicaciones Prácticas del Acero Galvanizado en Puentes y Carreteras

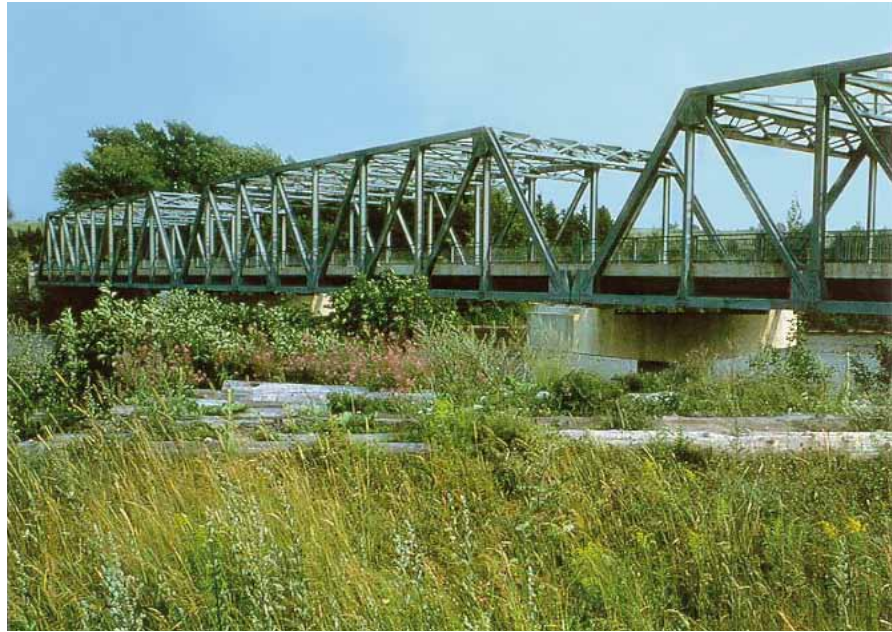
Puente Parrot  
totalmente  
galvanizado en  
Quebec, Canadá

Se han galvanizado completamente puentes de hasta 900 pies de longitud. Aplicaciones notables incluyen el primer puente conocido totalmente galvanizado en Norteamérica, construido en Quebec, Canadá: El Puente Lizotte de 400 pies. El galvanizado ha entregado una protección eficaz en función de los costos contra la corrosión y un servicio libre de mantenimiento para el Puente Lizotte desde 1963. La Carretera Expresa Kinki en Japón, es un puente de 1,5 millas, 100 pies de ancho que utiliza 3.000 toneladas de acero galvanizado como protección contra la corrosión a largo plazo. La Carretera Expresa Schuylkill de Filadelfia utiliza acero de refuerzo galvanizado en sus losas para extender sustancialmente la vida del concreto. Un puente reciente completamente galvanizado construido en el Condado de Ashtabula, Ohio, según calcula el diseñador del puente, permanecerá libre de mantenimiento durante 60 años.

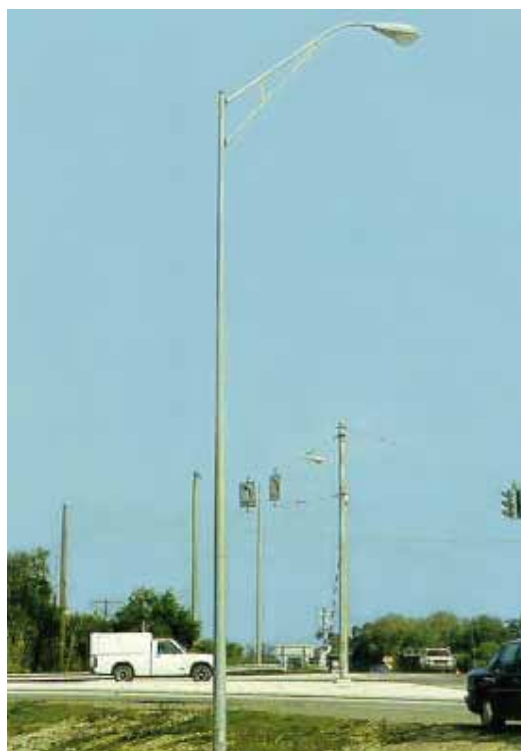
Postes de alumbrado galvanizado

Como ilustra la fotografía, los postes de alumbrado de acero galvanizado son estéticamente agradables. Son, además, extremadamente económicos en términos tanto de los costos iniciales como a largo plazo. Un punto importante de señalar es que los postes de acero galvanizado proporcionan protección contra la corrosión tanto interna como externa de los efectos de las atmósferas industriales agresivas, la lluvia, las sales descongelantes de los caminos, el agua escurrida y otros contaminantes.

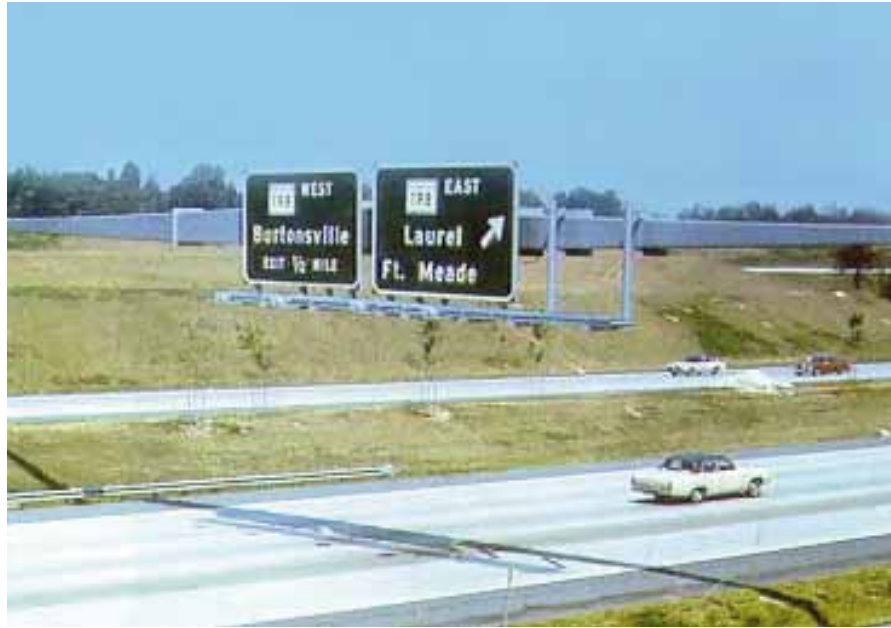
Estructuras galvanizadas de señales

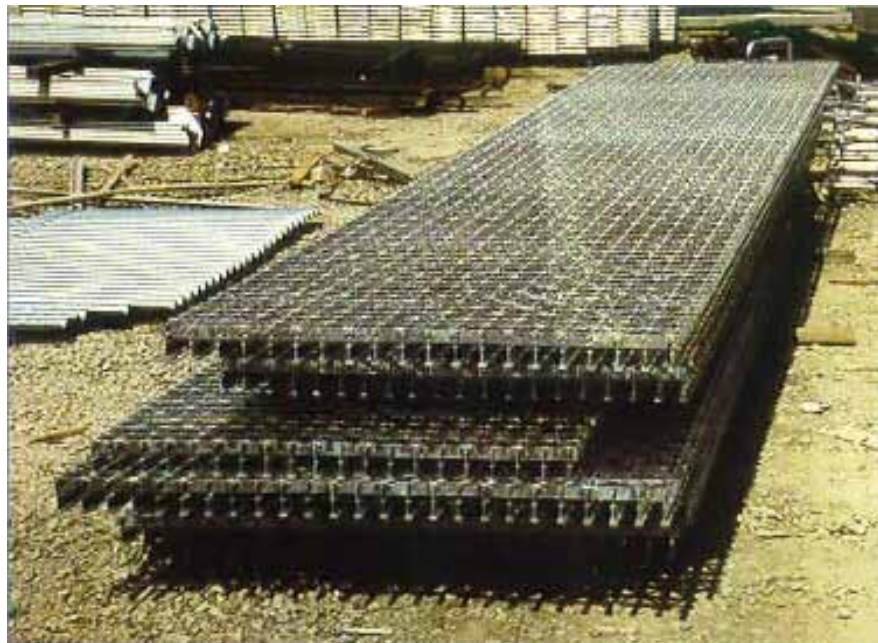
Tablero galvanizado de puente

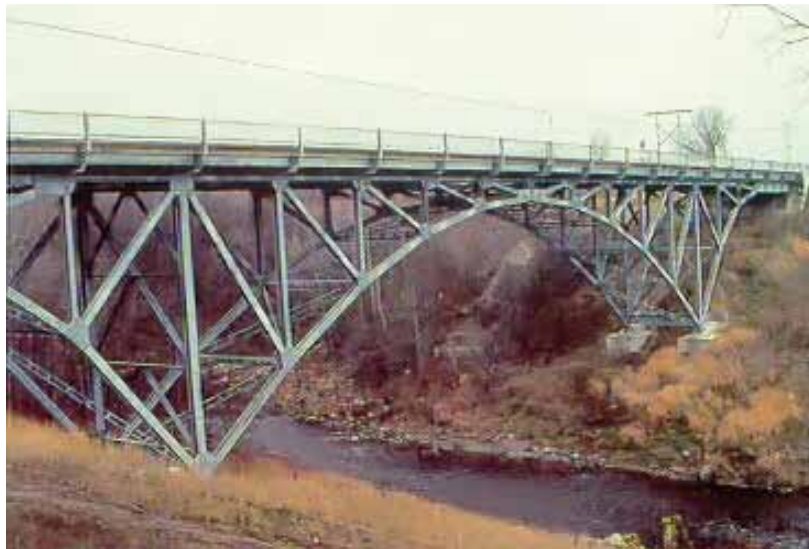
Puente Lizotte,  
Quebec, Canadá

Antes de la construcción del Puente Lizotte, la práctica aceptada entre los diseñadores de puentes era requerir que las superficies de contacto de las piezas conectadas de alta resistencia a la tensión estuvieran limpias hasta el acero desnudo. Si se hubiera aplicado este requisito al Puente Lizotte, habría sido necesario cubrir las áreas de contacto durante el galvanizado o raspar estas áreas después del galvanizado. Se necesitó de intensos controles sobre los efectos del revestimiento galvanizado sobre la resistencia al desliz al igual que una intensa revisión de la literatura sobre esta materia. Después de una cuidadosa investigación, se determinó que la resistencia al desliz entre las superficies de contacto galvanizadas excedía la que se necesitaba y no fue necesario limpiar ni raspar.

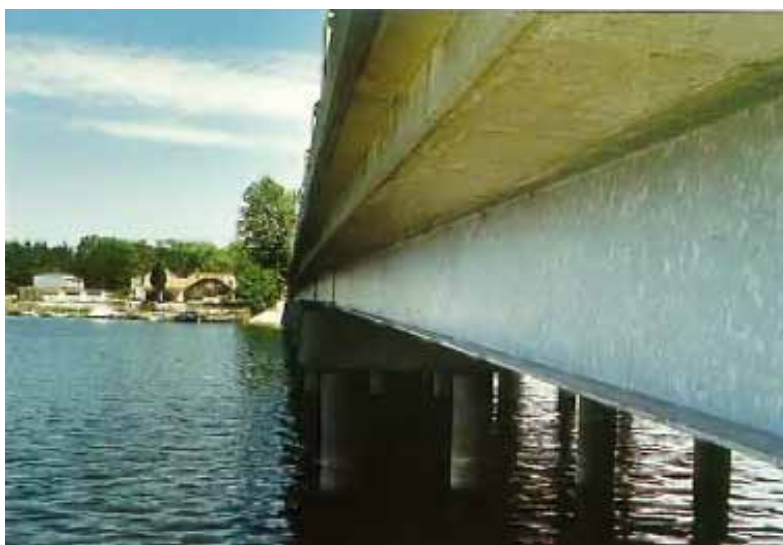
Puente Stearns Bayou,  
Michigan

Cuando se revisó en abril de 1986, veinte años después de que fuera puesto en servicio, las vigas y diafragmas aún mostraban brillo y ausencia de moho en todas las superficies expuestas. Los espesores de los revestimientos fluctuaban de 3,0 milipulgadas a 5,5 milipulgadas con un promedio de 4,4 milipulgadas, aún muy por encima de lo que se especificó originalmente. El revestimiento mínimo de los atenuadores de los rodamientos era de 3,5 milipulgadas y los pasamanos tenían un grosor mínimo de revestimiento de 2,0 milipulgadas. Sobre la base de la información expuesta, la vida restante esperada del revestimiento del acero del puente era, a la fecha de la inspección, de 66 años; el cálculo correspondiente de vida restante del revestimiento de los pasamanos era de 44 años. La vida total esperada del revestimiento del acero del puente era de 86 años y para el pasamanos, de 64 años.

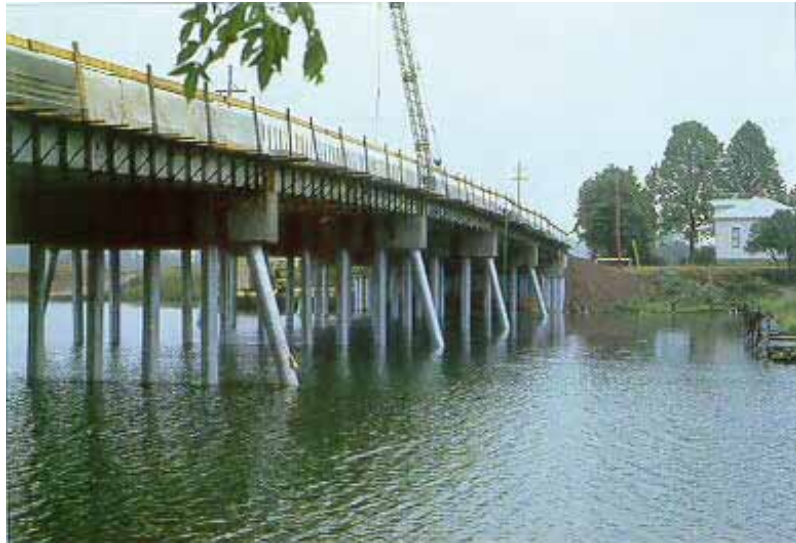
Puente Lincoln  
Avenue, Michigan

Inaugurado en octubre de 1977, es una estructura de 3 vías y 6 tramos que mide 49,5 pies de baranda a baranda y 356 pies de largo. Todo el tablestacado y los pilotes tubulares usados en la construcción del puente fueron galvanizados. Galvanizar las 160.000 libras de pilotes tubulares ahorró un 75% del costo de la protección de los pilotes de concreto.

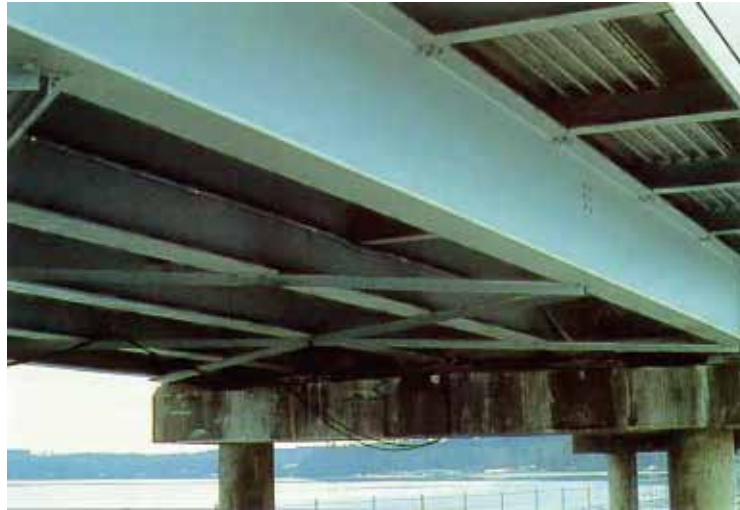
Puente sobre Canal Hood,  
Estado de Washington

Se consideraron varias opciones de protección contra la corrosión para las 450 toneladas de acero estructural usado en este puente. Las opciones consideradas incluían pintura, metalizado en zinc y un sistema doble. Se aceptó el galvanizado en lugar del metalizado porque se encontró que el galvanizado era un medio menos caro de depositar zinc sobre el acero; las instalaciones de galvanizado eran localmente disponibles, las vigas de palastro, las vigas transversales, los montantes de refuerzo y las escuadras de ensamble tenían muchas áreas que eran inaccesibles para el metalizado y se encontró que la unión metalúrgica creada por el proceso de galvanizado daba mayor protección contra el daño y la abrasión.

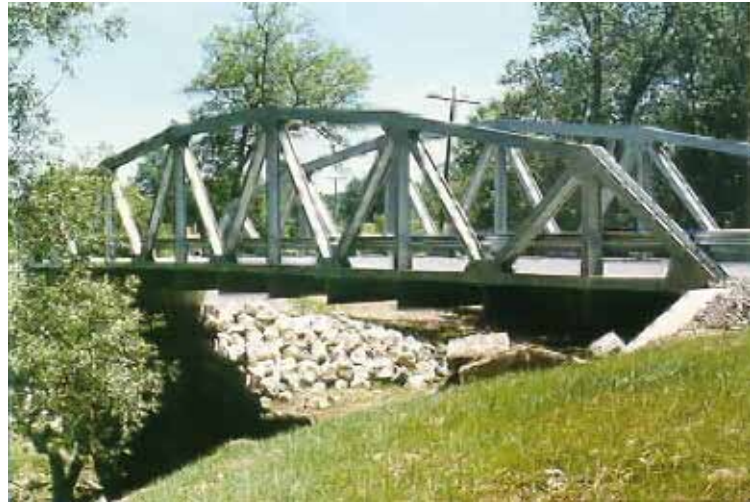
Puente del Camino  
Montgomery, Condado de  
Ashtabula, Ohio

Estos puentes fueron diseñados con equipos CADD que permitieron a los ingenieros trazar en papel los diseños para las veinte variaciones distintas de escuadras de ensamble. Los ingenieros de puentes señalaron que la selección del galvanizado para toda la estructura de un puente era una progresión natural de exitosas experiencias pasadas al utilizar componentes galvanizados en puentes tales como tableros y elementos de armadura.

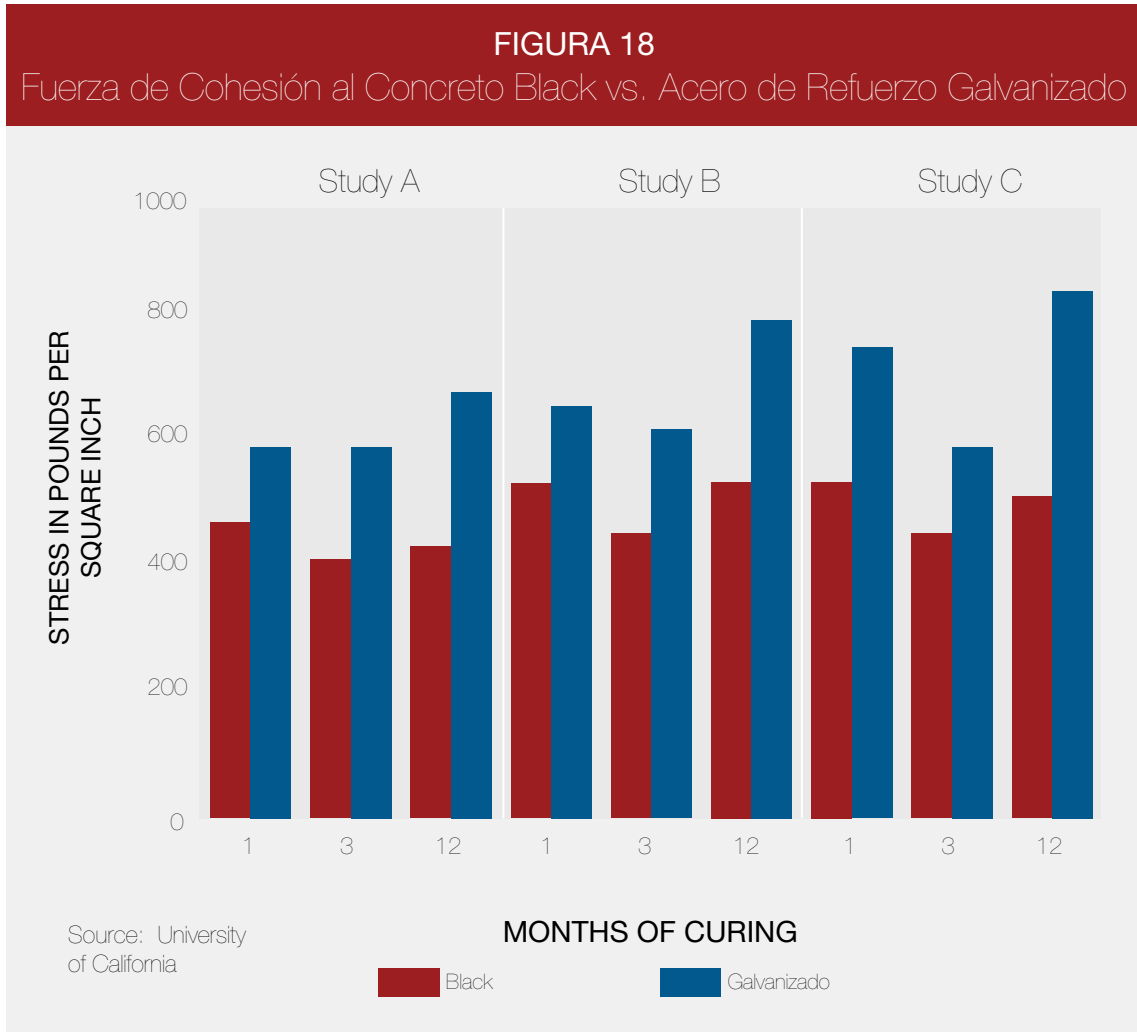
**La fuerza de adhesión entre la barra de refuerzo galvanizada y el concreto es excelente.** Si bien se puede demorar un poco más en desarrollar que la adhesión entre la barra de refuerzo desnuda y el concreto, la adhesión entre la barra de refuerzo galvanizada y el concreto es, de acuerdo a los controles en terreno y en laboratorio, mayor que la adhesión entre la barra de refuerzo desnuda y el concreto en un margen considerable. (Vea la Figura 18).

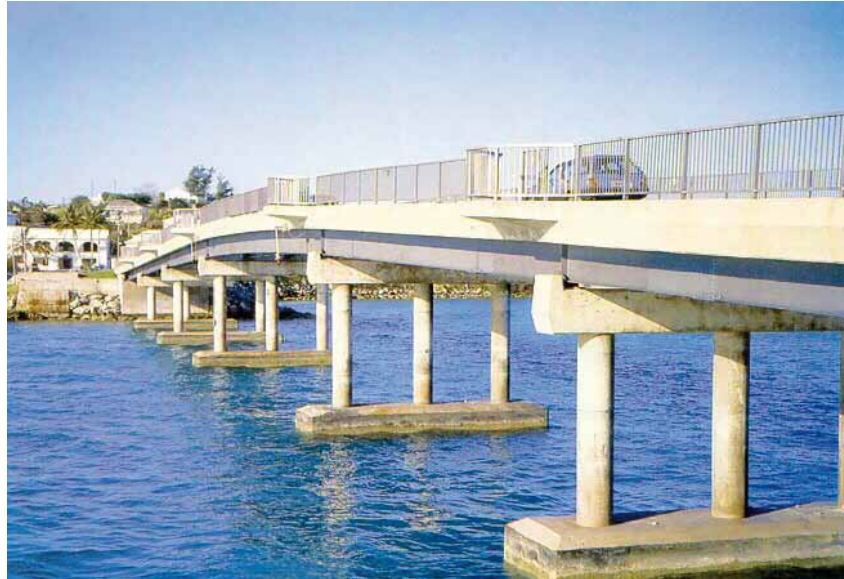
Los 12 puentes de Bermudas utilizan exclusivamente barras de refuerzo galvanizadas
